SCHEDA RILEVAMENTO AMMASSO ROCCIOSO

Committente: **Comune di Bistagno**

Cantiere: **Difesa spondale**

Luogo: **Sponda sinistra fiume Bormida sotto Castello**

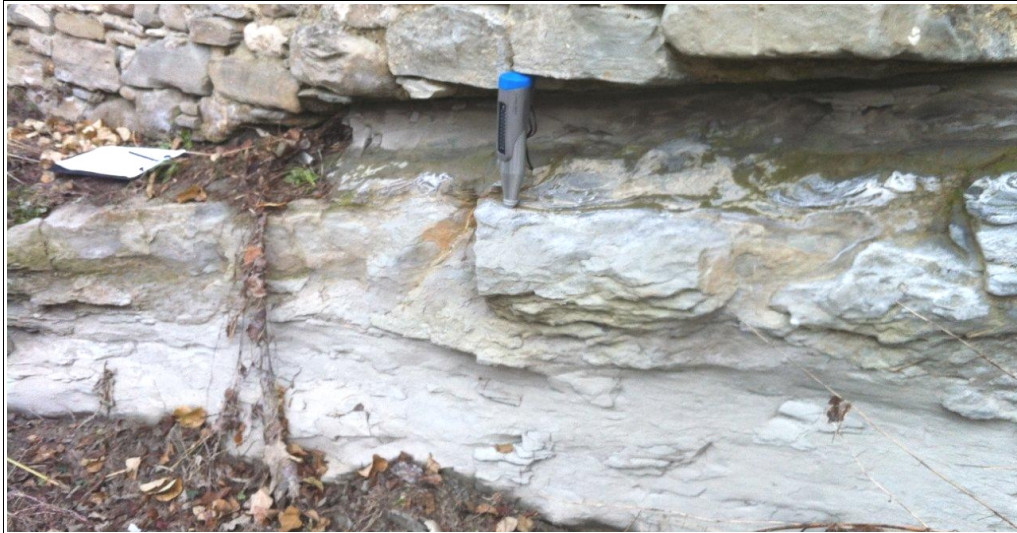
<i>Caratteristiche del fronte roccioso</i>												
Esposizione			Inclinazione				Altezza					
W			90°				1 m					
<i>Aspetto</i>												
A blocchi		Irregolare		Stratiforme		Colonnare		Altro				
				X								
<i>Resistenza materiale intatto – resistenza a compressione – Martello di Schmidt</i>												
sito	Incl. ¹	Valore rimbalzo										
		1	2	3	4	5	6	7	8	9	10	
1	0°	36	28	26	28	28	30	30	32	28	26	
arenaria												
2	0°	18	20	22	20	20	16	22	24	20	22	
marna												
5° percentile media						23						
<i>Discontinuità</i>												
Famiglia n.		Tipo ²		Giacitura		Spaziatura		Persistenza ³		Scabrezza ⁴		
1		S		310/14		30 cm		X		2		
2		D		20/90		60 cm		X		4		
3		D		120/90		40 cm		X		4		
<i>Condizioni idrauliche</i>												
Compl. asciutto			Umido			Bagnato			Stillicidio		Flusso	
X
